Tilstandsrapport og status

Kastbjerg Vandværk

2010

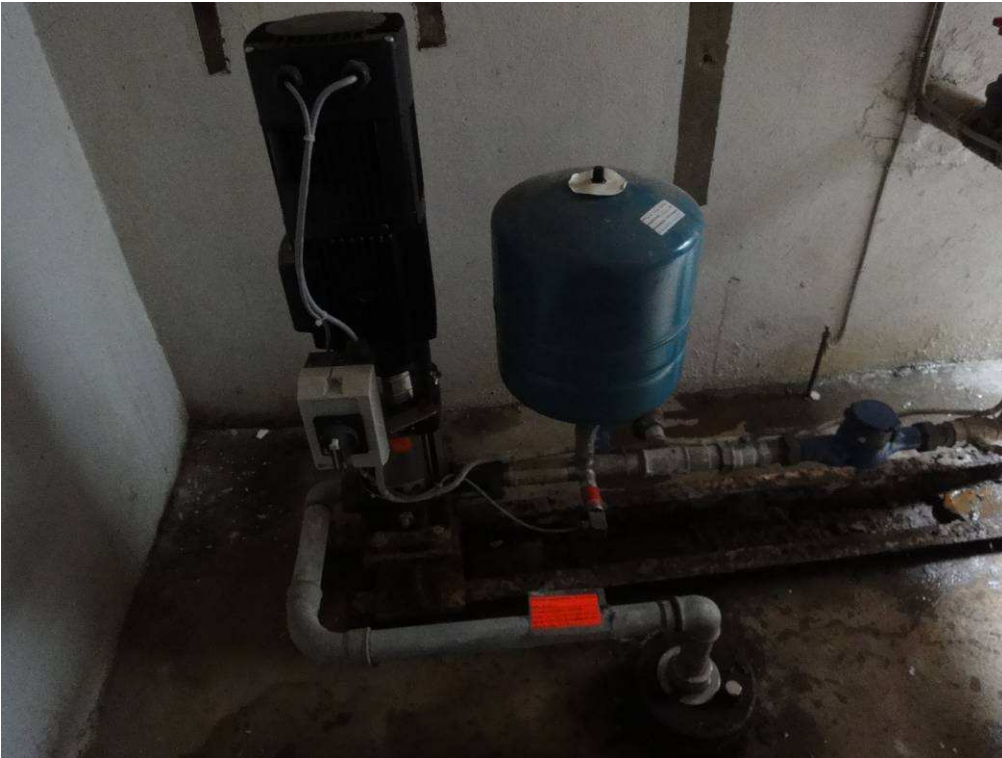
Kastbjerg I

Kastbjerg I: Underjordisk cementbygning. Adgang gennem jernlem. Udluftning, men ingen affugtning.
Kastbjerg II: Murstensbygning med cementgulv og eternittag. Trædør. Ingen vinduer. Ingen udluftning eller affugtning.

Bygningsmæssig tilstand (B)	Maskinel tilstand (M)	Teknisk-hygiejnisk tilstand (TH)
(Kastbjerg I) 3	2	B
(Kastbjerg II) 3	2	B
<i>Klassificering er beskrevet på side 3 og 4</i>

Bygningerne trænger til især indvendig vedligeholdelse.

Begge vandværksbygninger trænger til indvendig vedligeholdelse, især for at opnå mere rengøringsvenlige overflader, hvorved det er nemmere at opretholde en tilfredsstillende hygiejne.

- På grund af boringernes alder bør de inspiceres for eventuelle utætheder.
- I forbindelse med vedtagelse af vandforsyningsplanen, bør der foretages en ny beregning af taksterne.
- Herudover bør der udarbejdes procedurer for drift og vedligehold af vandforsyningen, med det formål at minimerer/forebygger risikoen for forurening ved den daglige drift.
- For at sikre en tilfredsstillende hygiejnisk tilstand i vandværksbygningen, bør gulve og vægge have en overfladebehandling, så de fremstår rengøringsvenlige. Dette er ikke tilfældet p.t.

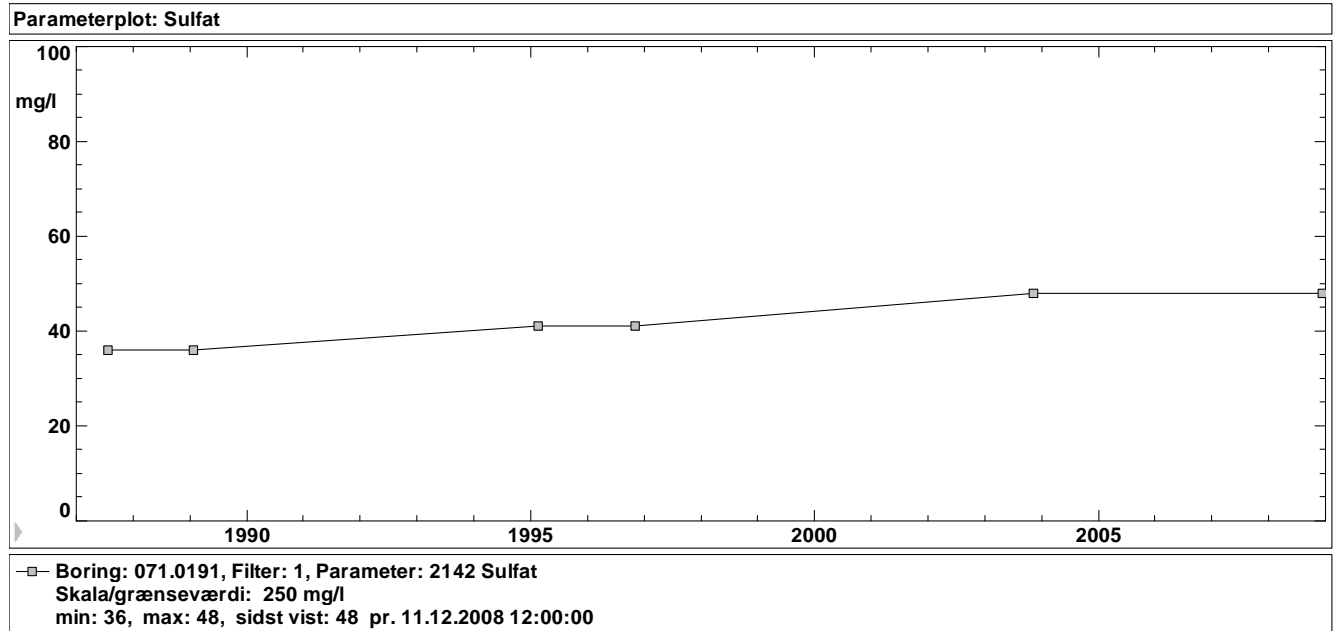
Sulfat

71.191: Nitrat og sulfat udviser en stigende tendens.

Kurver over nitrat og sulfat er vedlagt i bilag 1. Indholdet af sulfat i boringen har været jævnt stigende, hvilket er et tegn på, at der sker oxidation af pyrit. I den seneste råvandsprøve er der et nitratindhold på 8 mg/l, hvilket viser, at de overlejrende jordlags evne til at reducere nitrat er ved at være opbrugt. Nitrat udviser endvidere en stigende tendens. Indholdet af sulfat i boringen har været jævnt stigende, hvilket er et tegn på, at der sker oxidation af pyrit.
